COMUNE DI PLACANIA (RC)
Assessorato all'Urbanistica

PIANO STRUTTURALE COMUNALE (PSC)
REGOLAMENTO EDILIZIO ED URBANISTICO (REU)
(legge regionale n. 19 del 16 aprile 2002 - Artt. 20-21)

QUADRO CONOSCITIVO

SISTEMA RELAZIONALE

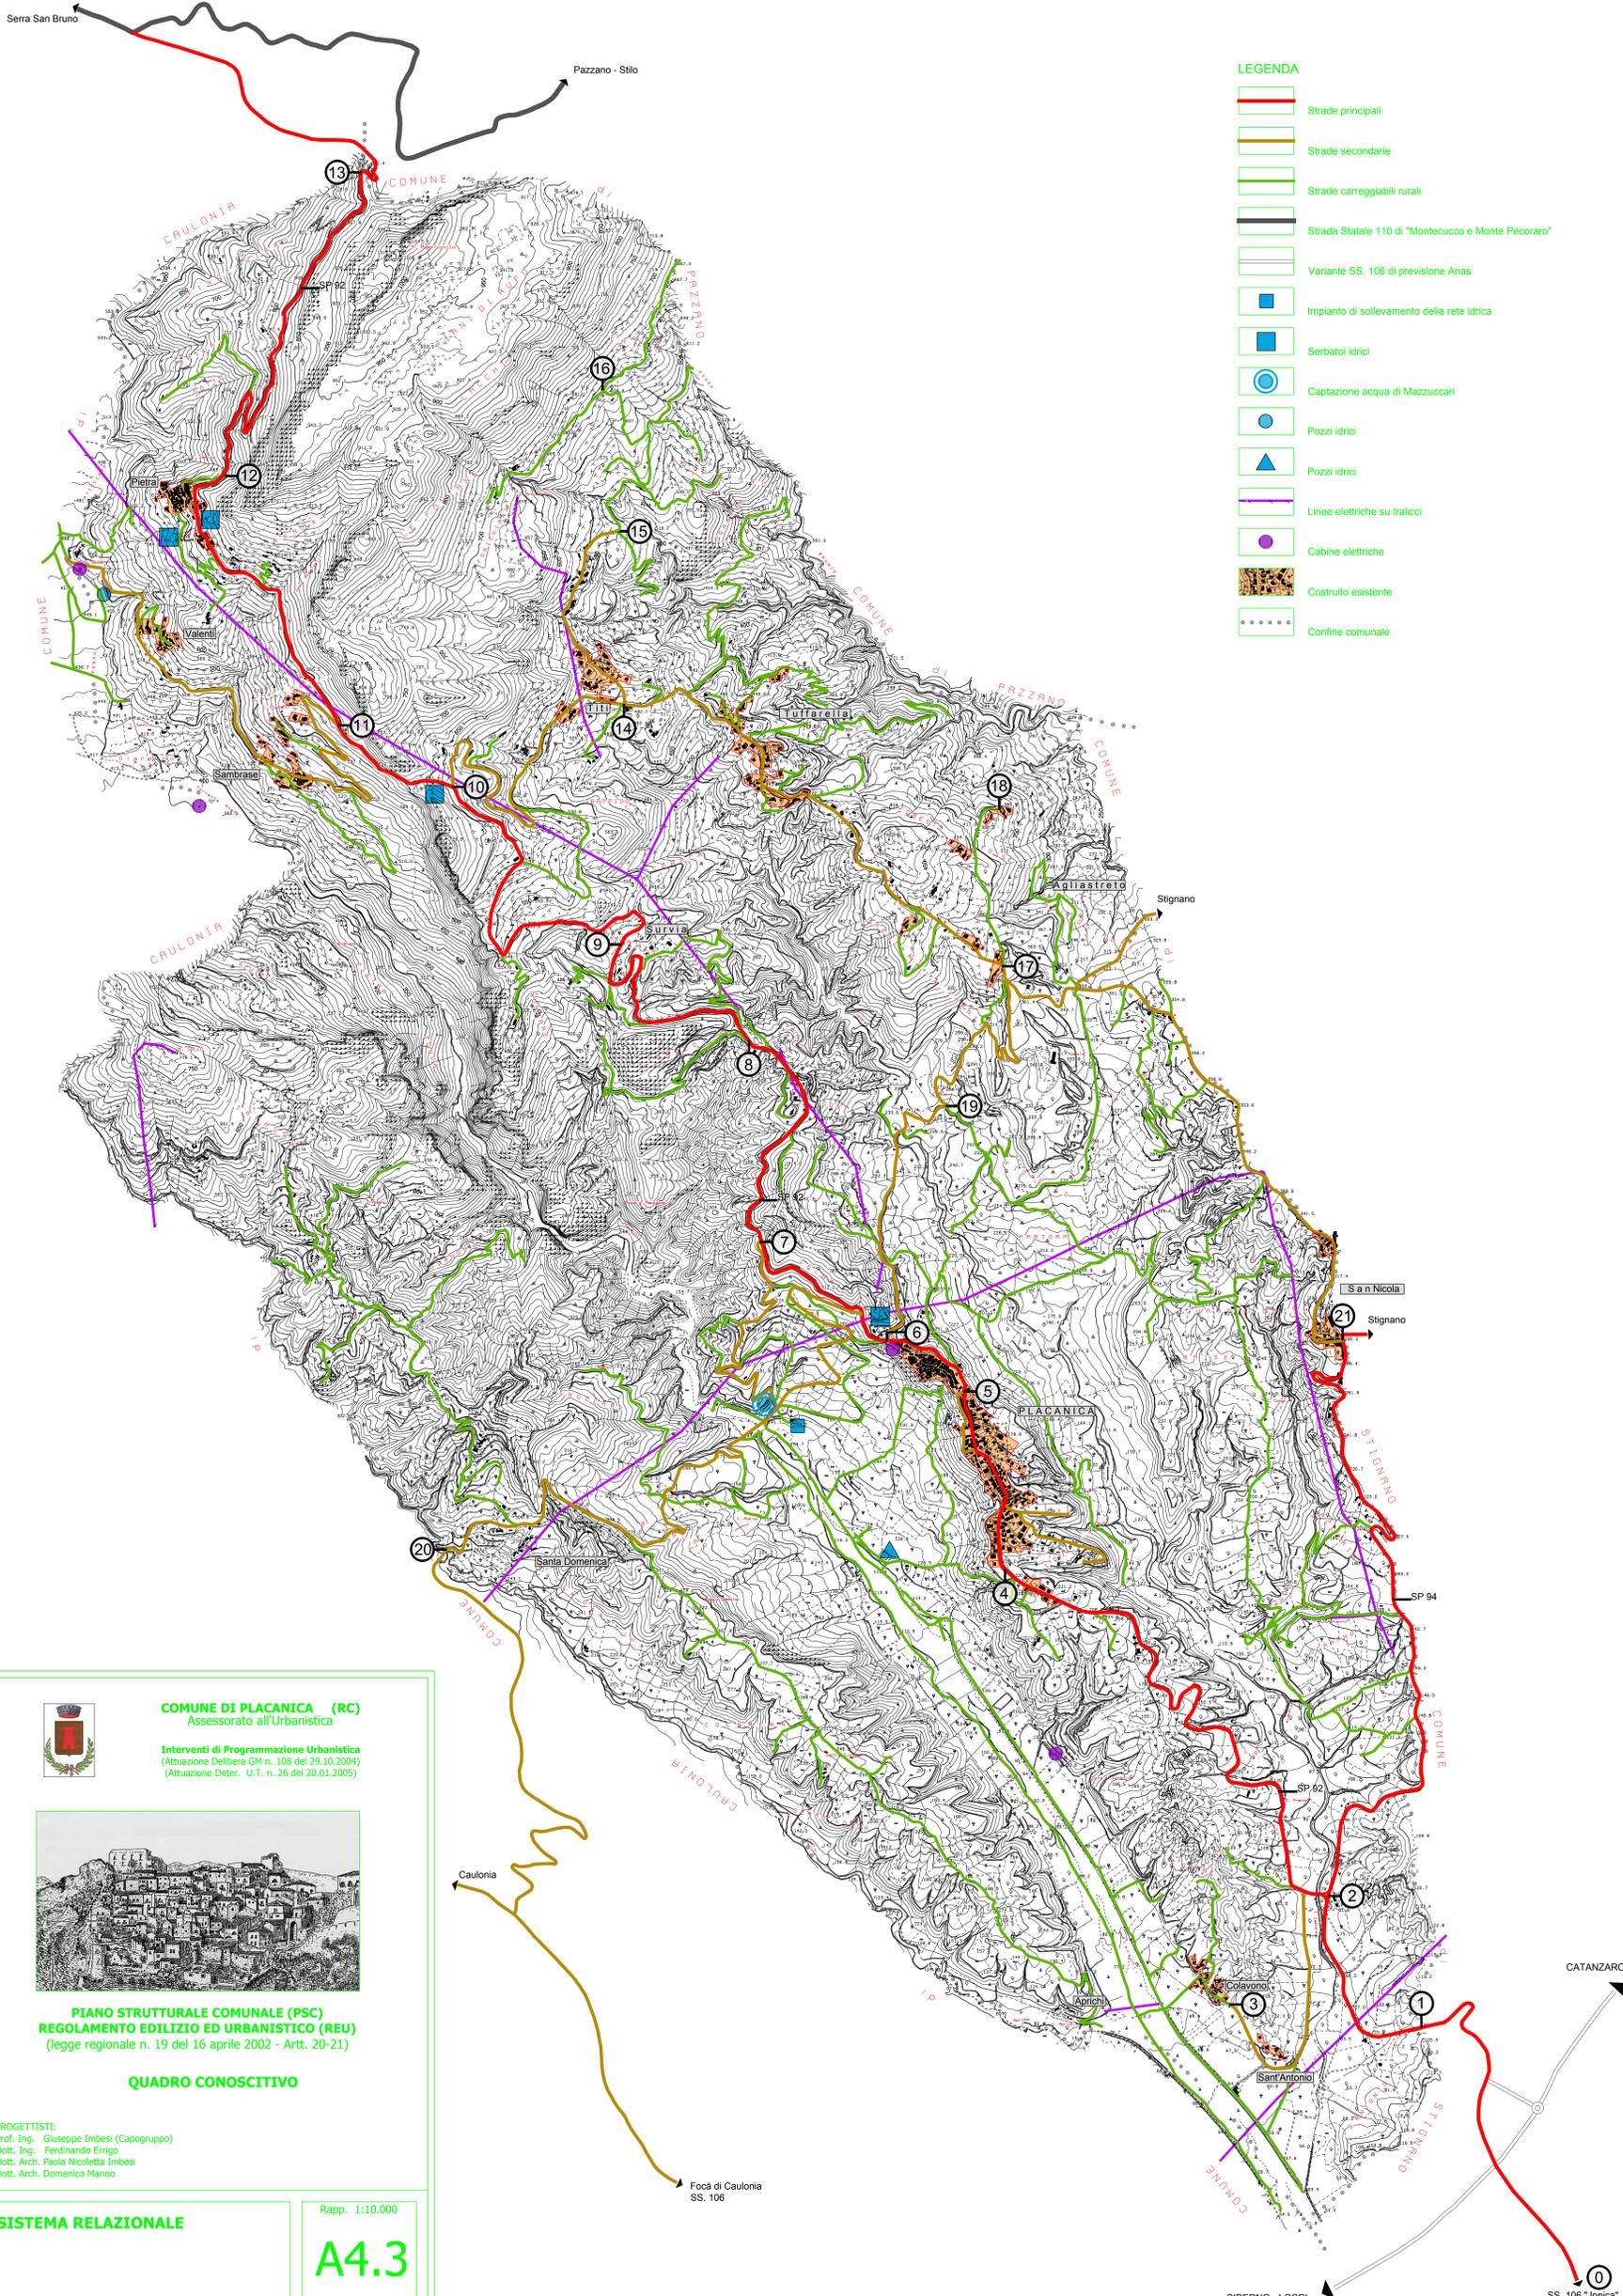
A4.3

I CARATTERI STRUTTURALI E FUNZIONALI DELLA RETE STRADALE

- 0.1** | **SP 92 "da SS. 106 a limite territorio comunale"**
 - Sede stradale con larghezza di circa ml. 8,00, asfaltata ed in buone condizioni di manutenzione.

- Tracciato prevalentemente pianeggiante e rettilineo nella prima parte; presenza di curve ampie ed in leggera pendenza nella seconda parte.
 - Presenza di illuminazione pubblica su pali.

- Assenza di aree di sosta. Percorribilità buona.
 - Traffico di collegamento intercomunale.
 - Previsione di svicolo per "Variante Anas SS. 106".
- 1.2** | **Tratto di SP 92 "da limite terr. com. a bivio per Stignano"**

- Sede stradale con larghezza di circa ml. 8,00, asfaltata ed in buone condizioni di manutenzione.
 - Tracciato con giacitura variabile, in parte pianeggiante ed in parte in leggera pendenza, composto da rettilinei raccordati da curve ampie.

- Assenza di aree di sosta. Percorribilità buona.
 - Traffico di collegamento intercomunale.
- 2.3** | **Strada comunale per Colavono**
 - Sede stradale con larghezza di circa ml. 6,00, asfaltata ed in mediocre stato di manutenzione.

- Tracciato con giacitura pianeggiante, lievemente in pendenza nella parte terminale.
 - Assenza di aree di sosta. Percorribilità discreta.
 - Traffico di collegamento locale in ambito rurale.

- 2.21** | **SP 94 da bivio per Placania a Stignano**
 - Sede stradale con larghezza di circa ml. 8,00, asfaltata ed in buono stato di manutenzione.
 - Tracciato di cresta, variabile per giacitura e pendenza; presenza di curve generalmente ampie, più strette nella parte medio-alta.

- Assenza di aree di sosta.
 - Percorribilità buona.
 - Traffico di collegamento intercomunale.
- 2.4** | **Tratto di SP 92 "da bivio per Stignano a Placania"**

- Sede stradale con larghezza di circa ml. 8,00, asfaltata e, generalmente, in buone condizioni di manutenzione; alcune parti in condizioni mediocri.
 - Tracciato di mezza costa, variabile per giacitura e pendenza.

- Presenza di curve generalmente ampie, più strette nella parte mediana.
 - Assenza di aree di sosta.
 - Percorribilità buona con punti paesaggistici sulla valle del T. Castore ed in profondità sul promontorio di Stignano.

- Traffico di collegamento comunale.
- 4.5** | **Tratto urbano della SP 92**
 - Sede stradale con larghezza variabile, asfaltata e, generalmente, in buone condizioni di manutenzione.

- Tracciato urbano di distribuzione delle aree residenziali, variabile per giacitura e pendenza.
 - Percorribilità buona-discreta, difficoltà nell'attraversamento della parte di centro urbano meno recente e più compatta. Presenza di illuminazione pubblica.

- Traffico di collegamento al CS, di attraversamento urbano e di collegamento alle frazioni interne.
- Principali derivazioni stradali in ambito urbano**

- A. Strada non asfaltata di dimensioni ridotte ed in pessime condizioni; a tratti con pendenza accentuate tali da ridurre sensibilmente la percorribilità. Collega il Centro urbano alla zona artigianale di PAF in cui sono rilevabili alcuni punti di interesse.

- B. Strada asfaltata di larghezza variabile in cattive condizioni di manutenzione. Tracciato rettilineo e pianeggiante di collegamento del centro urbano al cimitero, all'altezza del quale si rileva un modesto piazzale di sosta ed inversione di marcia.

- C. Strada asfaltata con larghezza di circa ml. 8,00, in buone condizioni di manutenzione. Presenza di illuminazione pubblica e possibilità di sosta veicolare. Tracciato pianeggiante e rettilineo ad unico senso di marcia che dal "Ponte levatoio" consente il ritorno veicolare dell'attraversamento del centro urbano nel primo tratto a valle del CS.

- 5.6** | **Tratto urbano di SP 92 "da P. Levatoio al bivio per C. Musco"**
 - Sede stradale asfaltata e in buone condizioni di manutenzione, con larghezza di circa 7-8,00 ml. e giacitura in lieve pendenza.

- Tracciato di mezza costa protetto da muri di contenimento sul versante orientale del CS; affaccio sulla valle del T. Castore con effetti paesaggistici di rilievo.

- Presenza di illuminazione pubblica e pali di AT.
 - Percorribilità buona con due disimpegni di ingresso al CS.
 - Traffico urbano e di collegamento alle frazioni interne.

- 6.7** | **Tratto di SP 92 "da bivio per C. Musco a bivio per S. Domenica"**
 - Sede stradale asfaltata con larghezza di circa 6,00 ml., condizioni di manutenzione buone/medie, giacitura in lieve pendenza e curve abbastanza agili.

- Tratto interessato da distacchi di ghiaia e materiale roccioso di modeste dimensioni a denotare "rischi" di dissesto del versante di "Costa Celari"; assenza di adeguate opere di contenimento.

- Percorribilità mediocre, soprattutto all'altezza del bivio per Santa Domenica dal quale si osserva la panoramica sulla valle del Precariti.
 - Traffico di collegamento alle frazioni interne.

- 7.8** | **Tratto di SP 92 "dal bivio di Santa Domenica al bivio per Pignolo"**
 - Sede stradale asfaltata con larghezza di circa 6,00 ml.; condizioni di manutenzione buone/medie, giacitura in lieve pendenza e curve abbastanza agili.

- Percorribilità generalmente mediocre, cattiva in alcuni tratti per sconnessioni mano stradale e mancanza di opere di protezione.
 - Tracciato in parte protetto da muri di contenimento in c.a.; rischio elevato di dissesti geologici.

- Traffico di collegamento alle frazioni interne.
- 8.9** | **Tratto di SP 92 "da bivio loc. Pignolo a loc. Sarvia"**
 - Sede stradale asfaltata e in buone condizioni di manutenzione, con larghezza di circa 6-7,00 ml., giacitura in lieve pendenza, curve cline nella seconda parte del tracciato.

- Tracciato parzialmente protetto da reti metalliche per rischio caduta massi; rischio generalizzato di dissesti geologici.
 - Percorribilità buona;
 - Traffico di collegamento alle frazioni interne.

- 9.10** | **Tratto di SP 92 "da loc. Sarvia a bivio per Titi"**
 - Sede stradale con larghezza di circa 6,00 ml., asfaltata ed a tratti in mediocri condizioni di manutenzione.

- Tracciato di mezza costa con giacitura variabile in lieve pendenza.
 - Rischi di dissesti geomorfologici elevati; assenza di opere di protezione della sede stradale; condizioni geomorfologiche diffusamente negative.

- Presenza di rocce belle e muri a secco ai margini delle carreggiate.
 - Percorribilità mediocre, particolarmente difficile nella parte terminale del tracciato.

- Effetti panoramici sulla valle del Precariti.
 - Traffico di collegamento alle frazioni interne.
- 10.11** | **Tratto di SP 92 "da bivio per Titi a bivio per Sambrase"**

- Sede stradale asfaltata con larghezza di circa 6,00 ml.; stato di manutenzione differente: in prima parte del tracciato (in buone condizioni) e la seconda parte (in cattive condizioni).

- Elevati rischi di dissesti geologici. Tracciato di mezza costa con giacitura variabile in lieve pendenza.
 - Fenomeni di dissesti geologici in atto sulle aree attraversate; condizioni geomorfologiche diffusamente negative.

- Presenza di muri di protezione in c.a. di notevole impatto ambientale.
 - Percorribilità generalmente mediocre, difficile nella seconda parte del tracciato per la presenza di materiali di dissesto sulla carreggiata oltre che restringimento della stessa (bivio per Sambrase).

- Traffico di collegamento alle frazioni interne.
- 11.12** | **Tratto di SP 92 "da bivio per Sambrase a bivio per Pietra"**
 - Sede stradale asfaltata con larghezza di circa 7-8,00 ml. in buone condizioni di manutenzione.

- Tracciato di mezza costa con giacitura prevalentemente pianeggiante e rettilineo.
 - Presenza di materiale roccioso in dissesto sulla carreggiata non sempre protetta da opere di contenimento.

- Percorribilità generalmente buona in ambiente tipicamente montano.
 - Visuali panoramiche sulle località abitate più interne di Caulonia.
 - Traffico di collegamento alle frazioni interne.

- 12.13** | **Tratto di SP 92 "da bivio per Pietra a limite comunale"**
 - Sede stradale asfaltata con larghezza di circa 6-7,00 ml. in cattive condizioni di manutenzione.

- Tracciato a tratti caratterizzato da pendenze accentuate; giacitura variabile, maggiormente tortuosa nella prima parte, generalmente pianeggiante nella seconda parte.

- Fenomeni franosi in atto, in parte contrastati da muri di contenimento in c.a.; condizioni geomorfologiche diffusamente negative.
 - Percorribilità generalmente mediocre in ambiente tipicamente montano (aree boschive).

- Visuali panoramiche sull'alta valle del Precariti.
 - Traffico di uscita dal territorio comunale verso la SS. 110.
- 10.14** | **Strada comunale "SP 92 - bivio per Titi"**

- Strada, asfaltata di livello secondario con larghezza di circa 3-4,00 ml. in cattive condizioni di manutenzione.
 - Tracciato variabile per giacitura e pendenza; maggiormente tortuoso e curva poco agili nella prima parte.

- Condizioni geomorfologiche diffusamente negative, con opere di difesa assenti se si esclude la presenza di isolati muri a secco.
 - Percorribilità mediocre, più scorrevole all'altezza delle prime case di Titi, in ambiente rurale incolto ed in stato di abbandono.

- Traffico di collegamento alle frazioni interne.
- 14.15** | **Strada comunale "Titi"**
 - Strada, asfaltata di livello secondario con larghezza di circa 3-4,00 ml. in cattive condizioni di manutenzione.

- Tracciato variabile, con bordi stradali spesso non definiti, generalmente pianeggiante con curve abbastanza agili.
 - Condizioni geomorfologiche diffusamente negative, con opere di difesa assenti se si esclude la presenza di isolati muri a secco.

- Percorribilità generalmente mediocre, più scorrevole all'altezza dell'abitato di Titi, in ambiente di dissesto degradato.
 - Presenza di illuminazione pubblica.

- Traffico di collegamento alle frazioni interne.
- 15.16** | **Strada rurale "Aree interne di Titi"**
 - Strada non asfaltata con larghezza di circa 3,00 ml. in cattive condizioni di manutenzione.

- Tracciato variabile con bordi stradali non definiti.
 - Percorribilità cattiva, a tratti poco agibile, in ambiente rurale diffusamente degradato.
 - Punti panoramici sugli opposti versanti.

- Traffico di collegamento di caso sporadico a fondo cieco.
- 14.17** | **Strada comunale "di Taffaretta"**
 - Strada asfaltata di livello secondario con larghezza di circa 4-5,00 ml. in buone condizioni di manutenzione.

- Tracciato variabile, generalmente rettilineo con curve ampie e pendenze medie.
 - Condizioni geomorfologiche diffusamente negative, con presenza di materiali di dissesto sulla sede stradale.

- Percorribilità generalmente agevole; in alcuni tratti scorrevole, in altri (all'altezza delle case popolari) decisamente meno a causa dell'asfalto dissestato.

- Presenza di illuminazione pubblica.
 - Traffico di collegamento alle frazioni interne.
- 17.18** | **Strada locale "di loc. Foresta"**
 - Strada asfaltata di livello locale con larghezza di circa 3-4,00 ml. in mediocri condizioni di manutenzione.

- Tracciato variabile, generalmente rettilineo, curve ampie e lievi pendenze.
 - Condizioni geomorfologiche diffusamente negative, con presenza di materiali di dissesto sulla sede stradale.

- Percorribilità poco agevole a causa dei bordi stradali non definiti, privi di opere di sistemazione; attraversamento di ambiente rurale parzialmente in stato di abbandono.

- Punti panoramici sui versanti di Pazzano e Stignano.
 - Traffico di collegamento alle frazioni interne.
- 17.19** | **Tratto di str. comunale "Agliastrero-Placania" (fraz. C. Musco)**

- Strada asfaltata di livello secondario con larghezza di circa 4-5,00 ml. in mediocri condizioni di manutenzione.
 - Tracciato con giacitura variabile; pendenze medie e curve strette nella prima parte, pianeggiante e rettilineo nella parte che collega la valle del T. Castore.

- Percorribilità a tratti poco agevole per bordi stradali non definiti, assenza di opere di sistemazione; restringimento sede stradale; attraversamento di ambiente rurale parzialmente in stato di abbandono.

- Traffico di collegamento alle frazioni interne.
- 19.6** | **Tratto di str. comunale "Agliastrero-Placania" (dopo C. Musco)**
 - Strada asfaltata di livello secondario con larghezza di circa 4-5,00 ml. in mediocri condizioni di manutenzione.

- Tracciato variabile per giacitura e pendenza.
 - Fenomeni di dissesto in atto che a volte limitano l'agibilità stradale (vedi interruzione prima della risalita per il centro urbano di Placania).

- Percorribilità a tratti poco agevole per bordi stradali non definiti, opere di sistemazione insufficienti, restringimenti sede stradale; attraversamento di ambiente rurale parzialmente in stato di abbandono.

- Punti panoramici sui versanti di Pazzano e Stignano.
 - Traffico di collegamento alle frazioni interne.
- 7.20** | **Strada comunale "Placania-Santa Domenica"**

- Strada asfaltata di livello secondario con larghezza di circa 4-5,00 ml. in mediocri condizioni di manutenzione.
 - Tracciato con giacitura variabile; pendenze medie e curve strette nelle tratte terminali di arroccamento, rettilinea e pianeggiante nel tratto vallico di attraversamento del T. Precariti.

- Fenomeni di dissesto in atto che a volte limitano l'agibilità stradale (vedi interruzione all'altezza del torrente).
 - Percorribilità a tratti poco agevole per bordi stradali non definiti, opere di sistemazione insufficienti, restringimenti sede stradale.

- Traffico di collegamento intercomunale e alle frazioni interne.
